Repairing Wood Siding on Historic Buildings— Runciman House: A Case Study

Text and photos by Andrew Powter

Over the past two years, the Heritage Canada Foundation has been carrying out repairs to the exterior of Runciman House, a 200-year-old historic property it owns in Annapolis Royal, Nova Scotia.

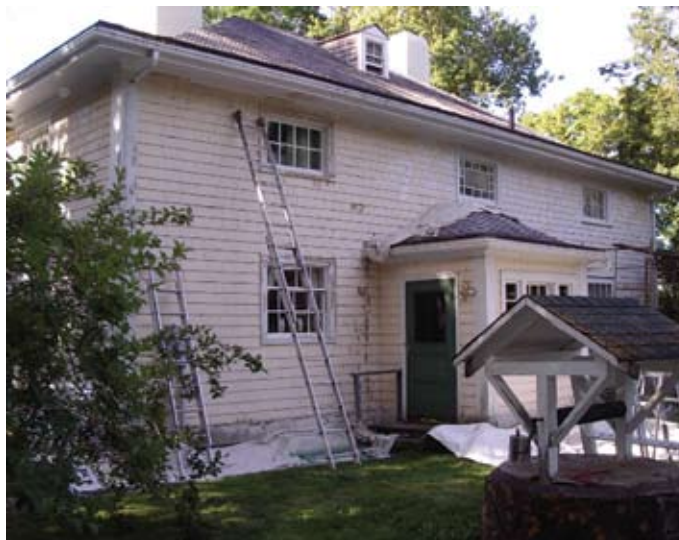
Evidence of failed paint can be seen on the rear wall shingles.

A survey of the building revealed a range of conditions. The wood shingles were in generally good shape. By far the biggest issue was loss of finish as areas of paint and primer had peeled away, leaving bare wood.

Paint residue was collected and disposed of according to provincial standards. The side and rear walls were stripped of loose paint, all the bare wood was then primed and the entire wall given two topcoats of paint.

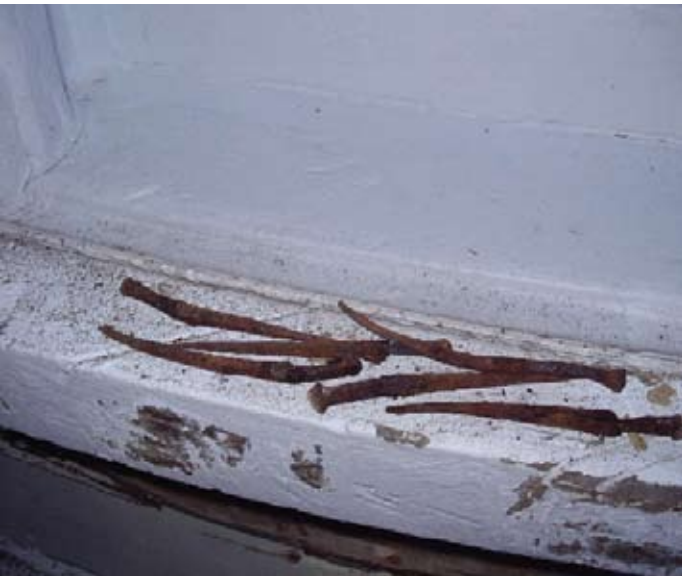
Clous forgés originaux du parement. Les clous du parement étaient rouillés, mais ceux de la charpente étaient intacts.

Original forged siding nails. The nails had corroded in the siding area, but remained sound where they were nailed into the framing.

The front wall siding was more complex and, in some places, in a more fragile state. For example, in this type of wall it is not enough to simply drive a popped nail back in. Usually it must be removed, a new fastener installed to the same part of the frame and the old hole filled with putty.

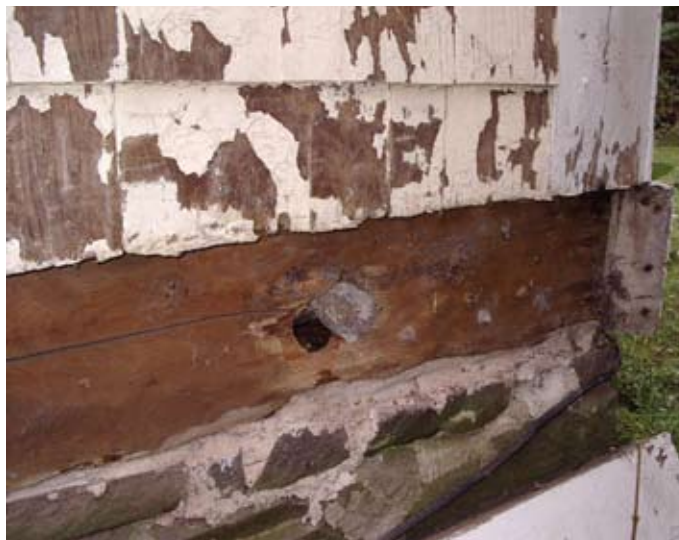
La peinture du mur arrière en bardeaux est écaillée.

Une inspection du bâtiment montre que son état est variable. Les bardeaux de bois sont en assez bon état. Le plus gros du problème concerne les endroits où les couches de peinture et d'apprêt ont disparu, laissant le bois à nu.

Les résidus de peintures ont été éliminés suivant les directives provinciales. Les murs latéraux et arrière ont été débarrassés de toute peinture cloquée, puis le bois nu a été enduit d'apprêt, enfin toute la surface a reçu deux couches de peinture.

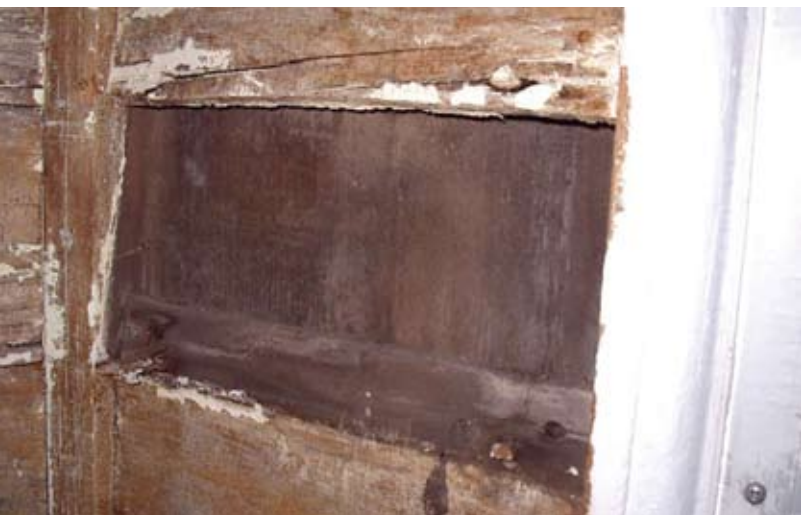
Examples of buckled and cracked siding, and popped nails.

Exemples de planches du parement gauchies et fendillées et des clous émergeant.

The bevel siding on the main façade was a different matter. In discussion with Sefton Squires, it was concluded that this surface was due for life-cycle rehabilitation. Not only were some boards distorted from the horizontal (indicating failure of fasteners), but there were also examples of decay on the ends (mostly on short sections in shady areas), checks and splits, popped fasteners and accumulated layers of paint. Previous selective paint removal had caused damage to lower edges, contributing to a lack of sharpness in the horizontal lines of the building.

Fortunately, most of the longer boards had enough structural integrity to remain in service. In the end, repairs to individual siding boards were all done in place, including gluing and clamping splits. This saved the work of cutting nails and reinstalling the long, unwieldy boards.

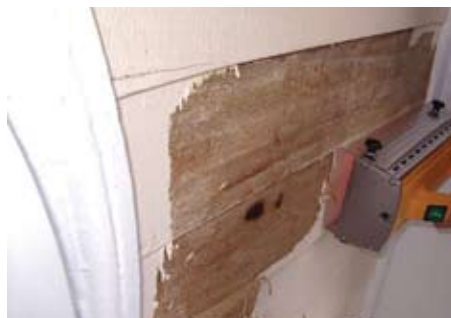
Removing accumulated paint using infrared system and hand scraping technique.

Décapage à l'aide d'un système à infrarouge et d'un grattoir.

Paint removal was achieved using the “Silent Stripper” infrared system and scrapers. Silent paint removers soften paint and varnish from wood after 20 to 40 seconds of exposure to heat without the use of chemical solvents. (See www.swedepaint.ca).

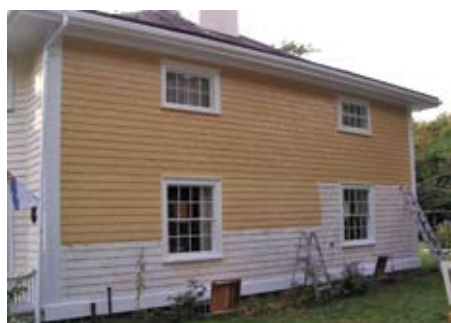
The side wall primed with its first top coat nearly finished.

Le mur latéral, une fois apprêté, reçoit une première couche de finition.

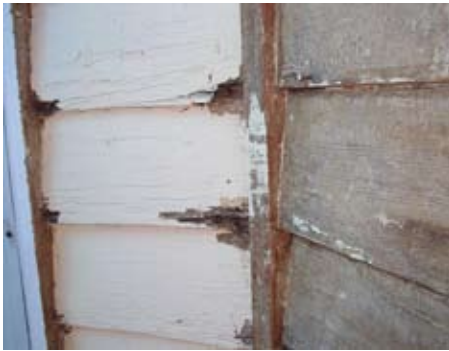
Fendillements, clous émergeant et bois de bout pourri.

Cracks, popped nails and end-grain decay were found.

Le parement biseauté de la façade principale pose d'autres problèmes. Après en avoir discuté avec Sefton Squires, il a été convenu qu'il fallait restaurer la façade pour prolonger sa durée de vie. Non seulement des planches avaient-elles gauchies (sans doute parce que les clous avaient cédé), mais certaines révélaient de la pourriture aux extrémités (notamment celles apposées sur de petits murs à l'ombre), des fissures et des fentes, des clous émergeant et des accumulations de peinture. De plus, l'enlèvement de la peinture à certains endroits avait abîmé la rive apparente de la planche, affaiblissant ainsi la netteté des lignes horizontales de la façade.

As for the siding, it was decided that the time had come to strip the existing paint back to bare wood—not only because of the accumulated thickness of paint, but also to allow proper inspection and repair of the many small and large defects in the siding. Small defects could be covered with epoxy adhesives, but repairs to cavities and gaps would require gluing and clamping or carpentry repairs. Siding boards would be left separate from each other and free to expand and contract as necessary.

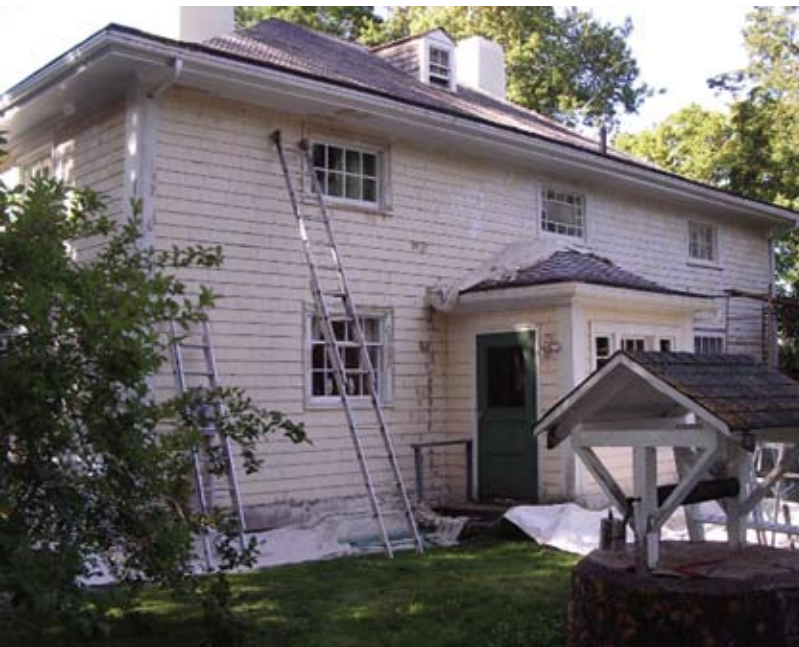
On se prépare à décaper et à repeindre les bardeaux des murs latéraux et arrière.

Preparations are under way for stripping and repainting the shingled side and rear walls.

In consultation with the contractor, a treatment regime for the siding was developed. The shingled surfaces would receive a basic prep, prime and a two-topcoat paint treatment. If there were defective or missing shingles they would be replaced in kind, fastened with galvanized nails and refinished along with the rest.

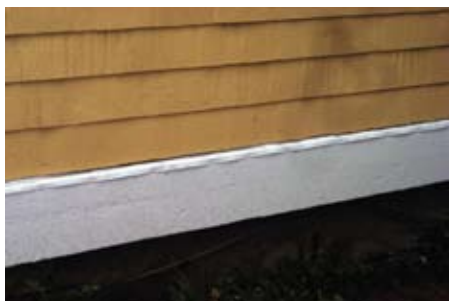
Un nouveau larmier et un nouveau solin sont installés à la base du parement.

A new drip edge and flashing were installed along the base trim.

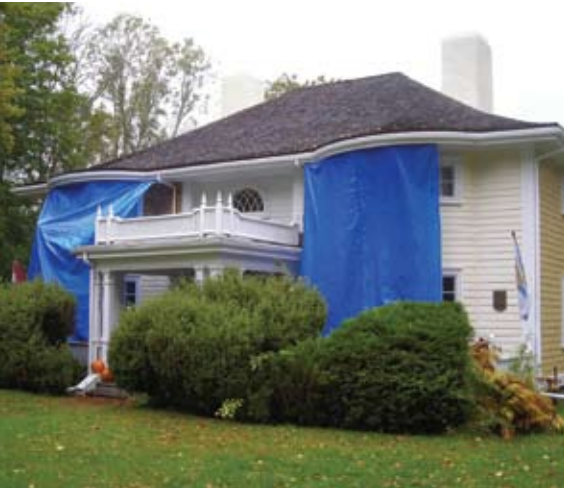
The front of the house was draped for protection prior to starting work.

Avant de commencer les travaux, on a protégé le devant de la maison avec des bâches.

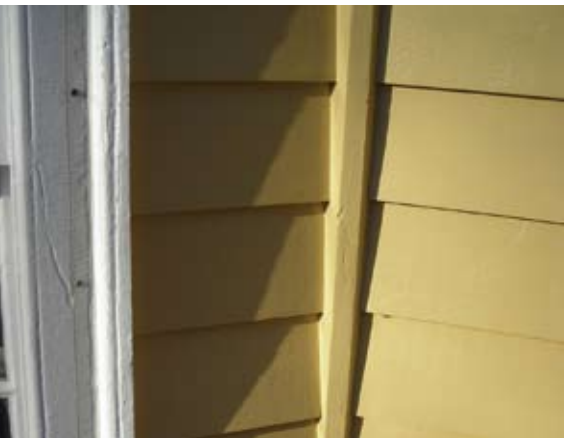
The short wood sections beside the projecting bays at the front of the house were replaced with new material.

Les planches des petites sections joutant les baies en façade ont été remplacées.

After the wall was clean of paint, it was evident that many of the short sections of siding in the shadow of the porch had to be replaced. Clean spruce boards were used. Since the siding pieces were small and easily shaped and installed, this task presented no real problems.

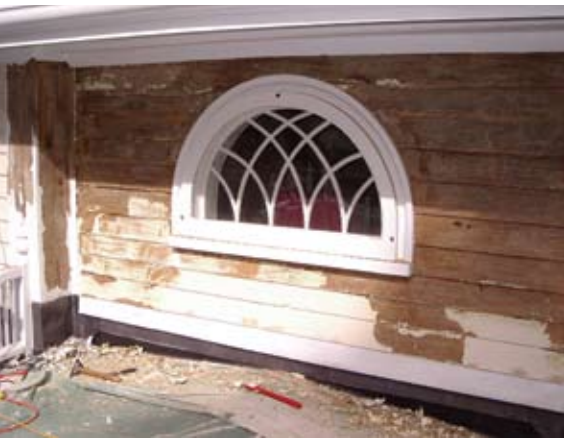
La partie centrale dotée d'une fenêtre en demi-lune au-dessus de l'entrée principale est décapée et prête à être réparée et peinte.

The centre bay area with half-moon window above the front entrance is seen scraped and ready for repairs and paint.

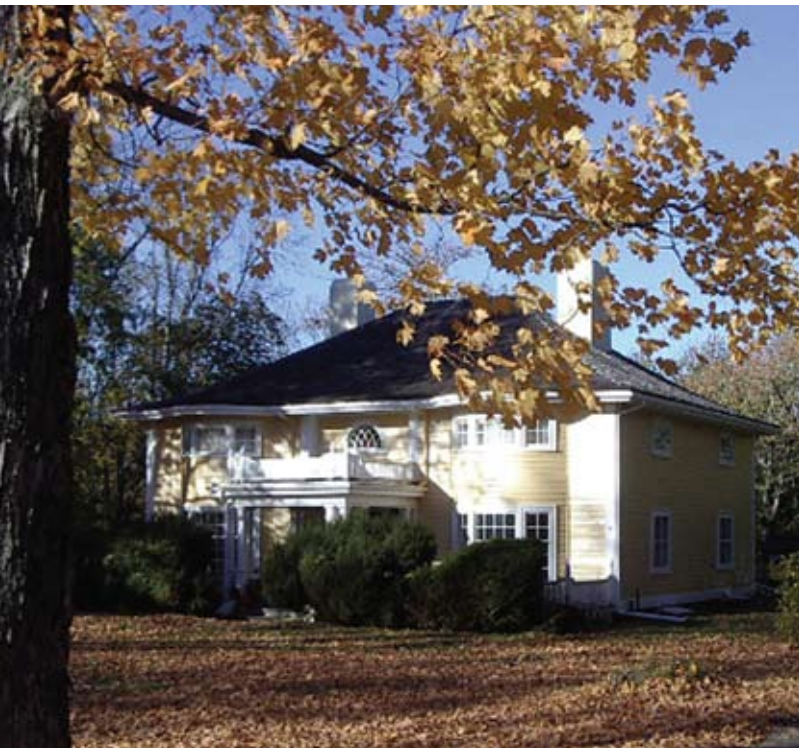
La maison Runciman, à l'automne 2007, après le ravalement du parement de bois et la nouvelle peinture.

Runciman House after the wood siding was repaired and freshly painted in the fall of 2007.

All new material received a coat of primer on all surfaces before being installed. The usual three-coat system was applied to the siding. (The finish paint is Benjamin Moore Exterior Alkyd Latex, medium base, soft gloss, colour #cc210 Dijon).
