Here We Go Again! More Historic Buildings Succumb to Flames

Valuable Experience from Sprinkler Installations in Churches

by Magnus Arvidson

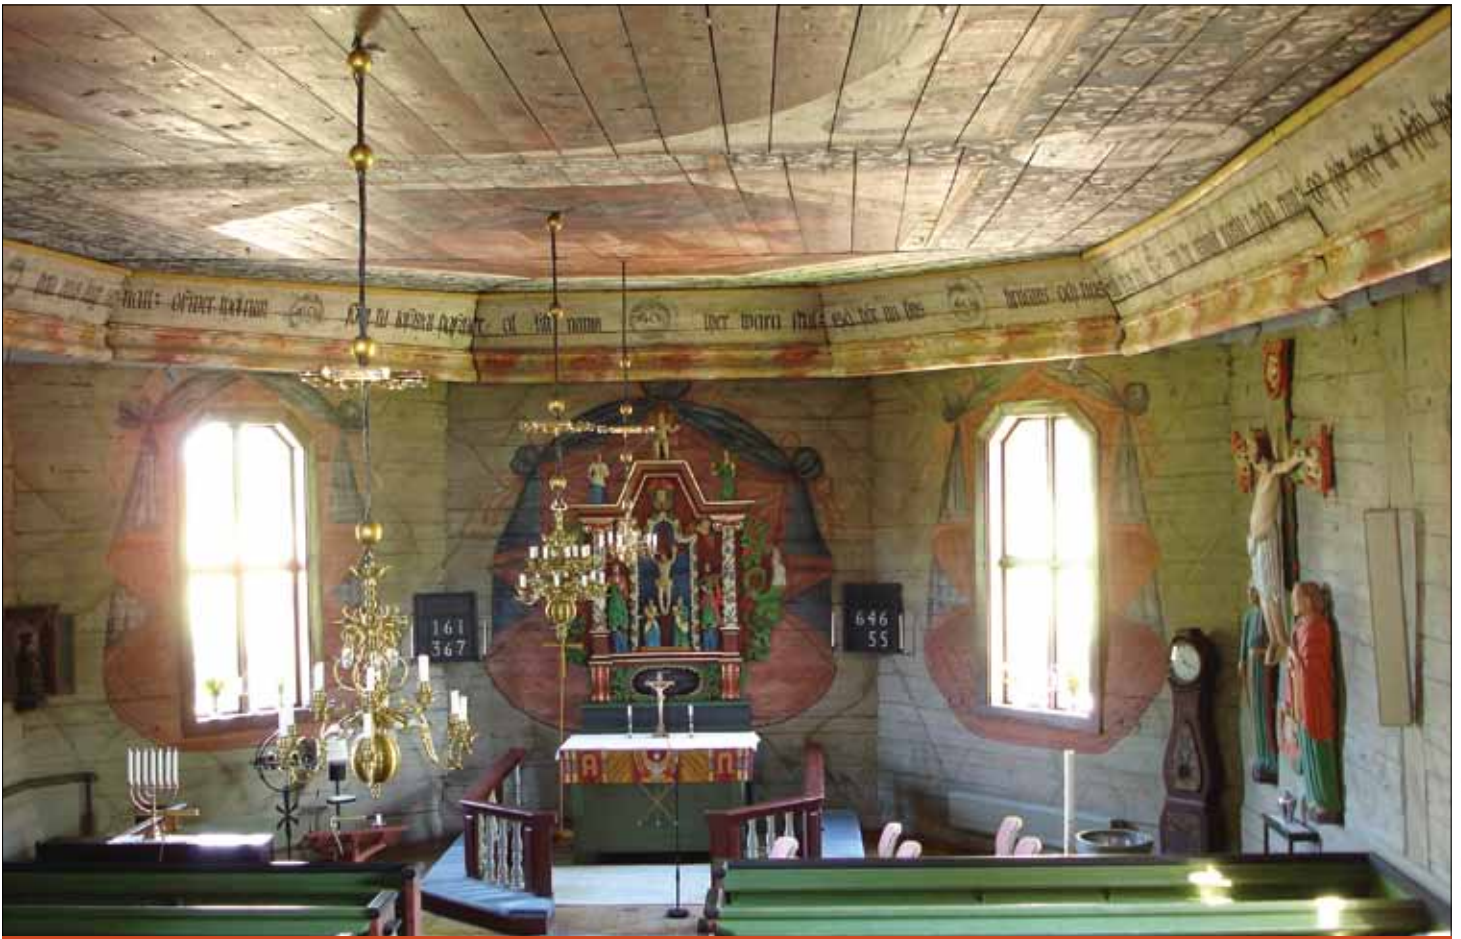
▲ Älgåräs church is protected both internally and externally by a water mist system.

▲ L'église d'Älgåräs est protégée tant à l'intérieur qu'à l'extérieur par des systèmes de pulvérisation d'eau.

Some of the churches that we visited are protected by water mist systems internally and traditional sprinkler technology externally. The two systems do not share a single component, apart perhaps from the water tank. There can also be several different system designs within one building: wetpipe systems with antifreeze, drypipe systems and deluge systems. Experience from Norway indicates that sophisticated solutions and modern technology impose high maintenance requirements, and are often expensive. Simple solutions are preferred.

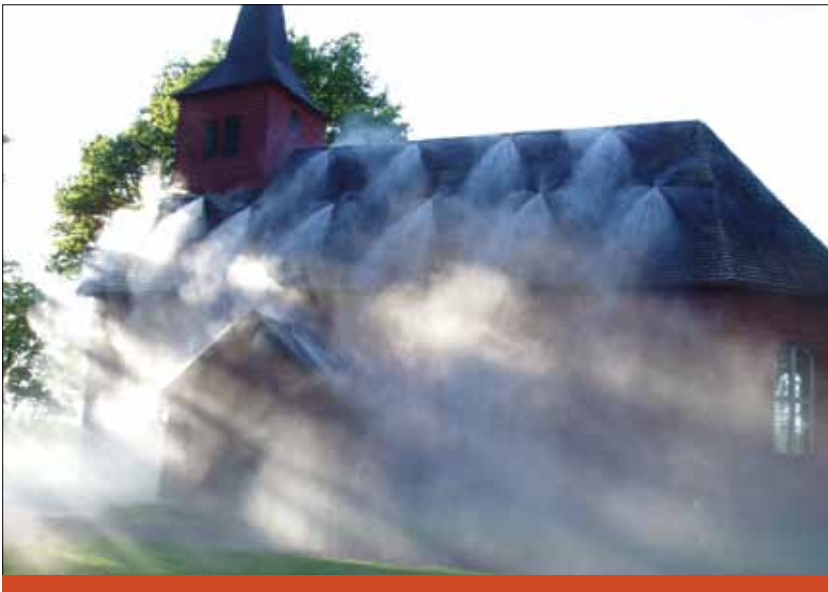
▲ Essai du système extérieur de pulvérisation d'eau à l'église d'Älgårås en Suède.

▲ Testing of the external water mist sprinkler system at Älgårås church, Sweden.

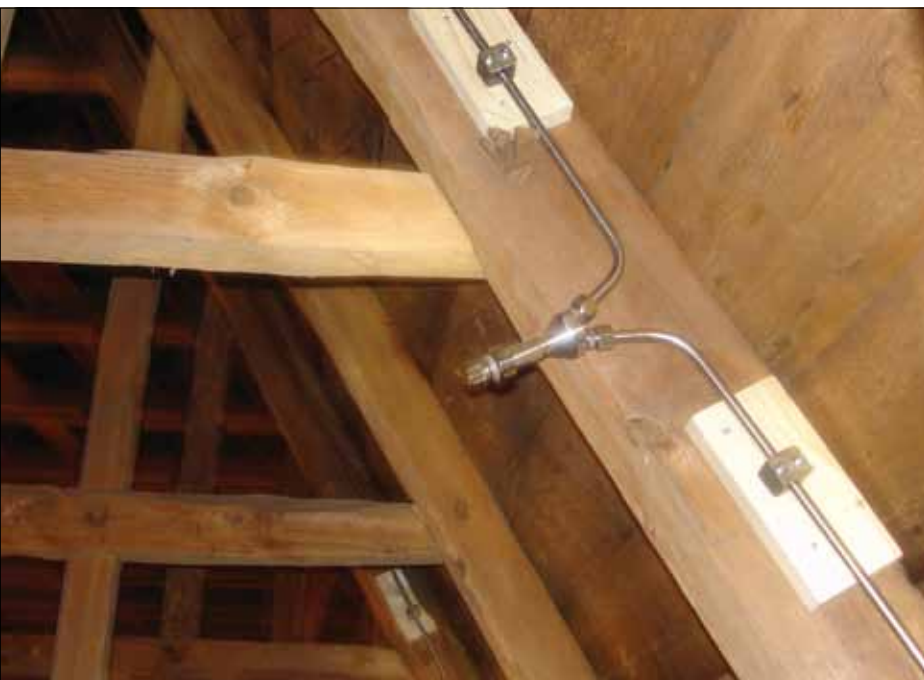
▲ Un système de pulvérisation d'eau à haute pression est installé à l'intérieur de l'église de Frödinge. La photo montre deux des gicleurs automatiques dans l'entretout.

▲ A high-pressure water mist system is installed internally in Frödinge church. The photograph shows two of the automatic nozzles installed in the roof space.
