Conserving a Terra Cotta Façade: The Elgin and Winter Garden Theatre

by Romas Bubelis

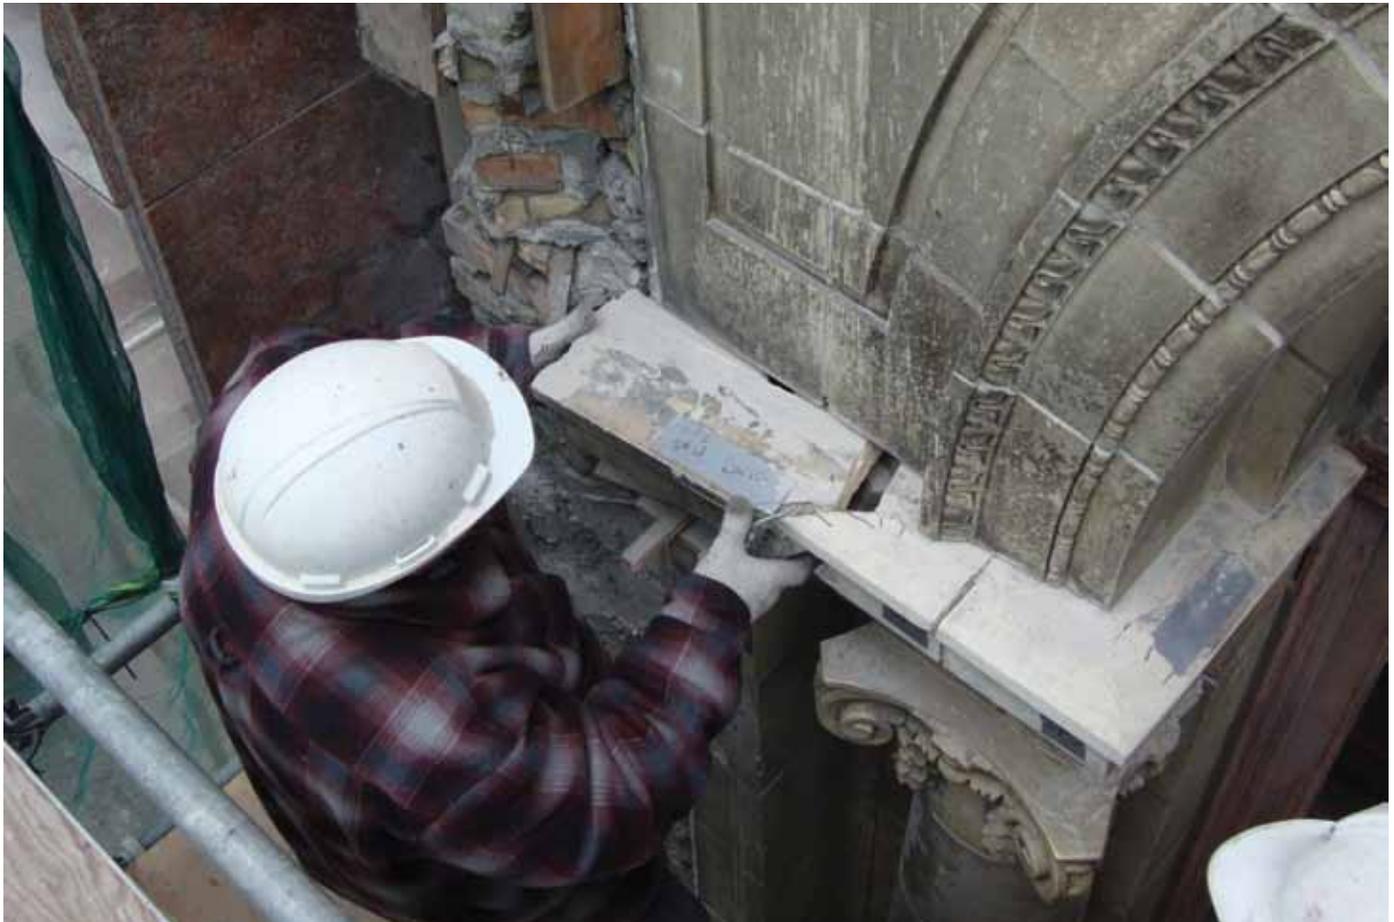
Removal of a terra cotta unit for replication.

Some terra cotta units were damaged beyond repair and needed replacement. Non-bearing fibreglass facsimiles, previously used for expedient repair work, had weathered and faded at a different rate than the adjacent terra cotta, and had caused it to shift. The offending units were carefully extracted and the originals were shored up while replacements were manufactured.

The process of producing the replacement terra cotta started on a scaffold with an on-site survey of existing material. Shop drawings were prepared, which included the all-important anchoring design. Samples were removed

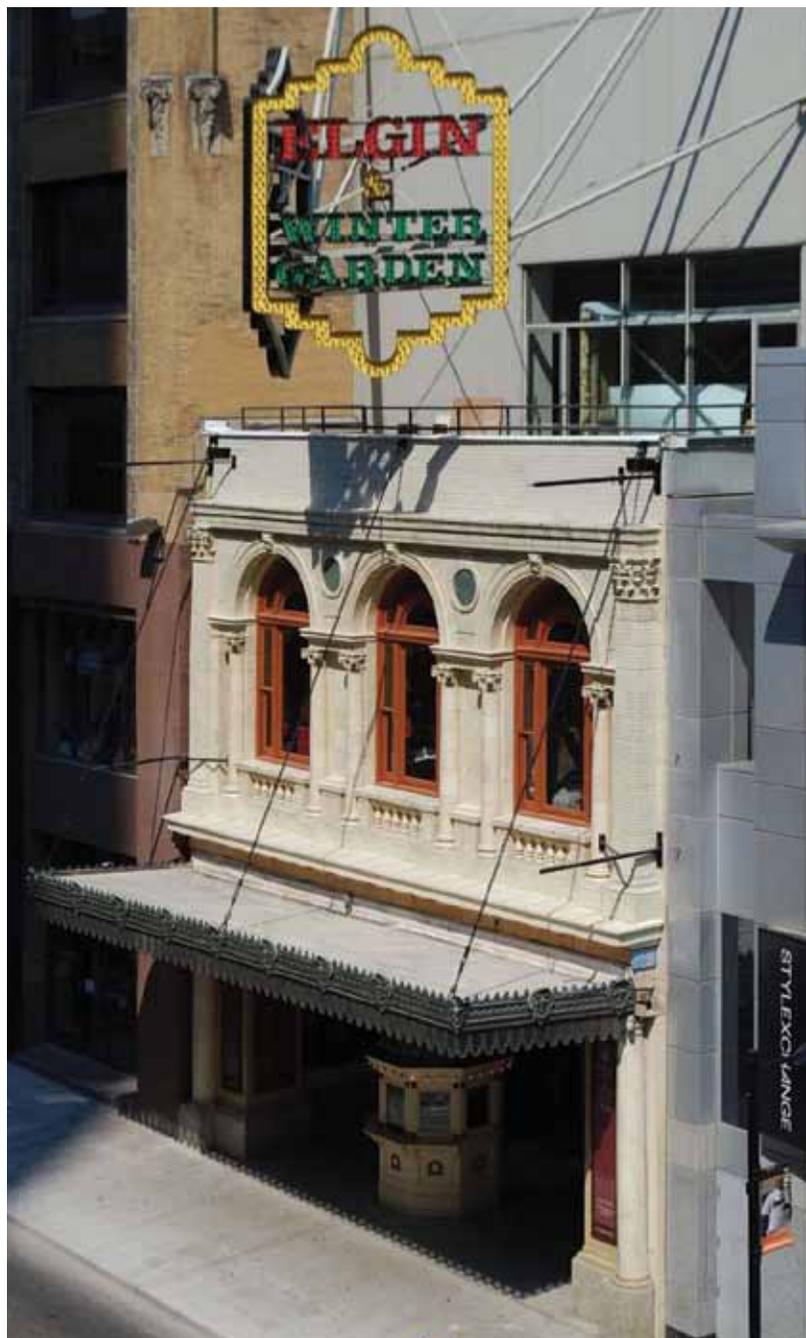
Elgin and Winter Garden Theatre façade after conservation work complete.

In 2010 the Ontario Heritage Trust, with the assistance of Parks Canada’s National Historic Sites Cost-Sharing Program, undertook the restoration of the terra cotta façade of the Elgin Theatre.

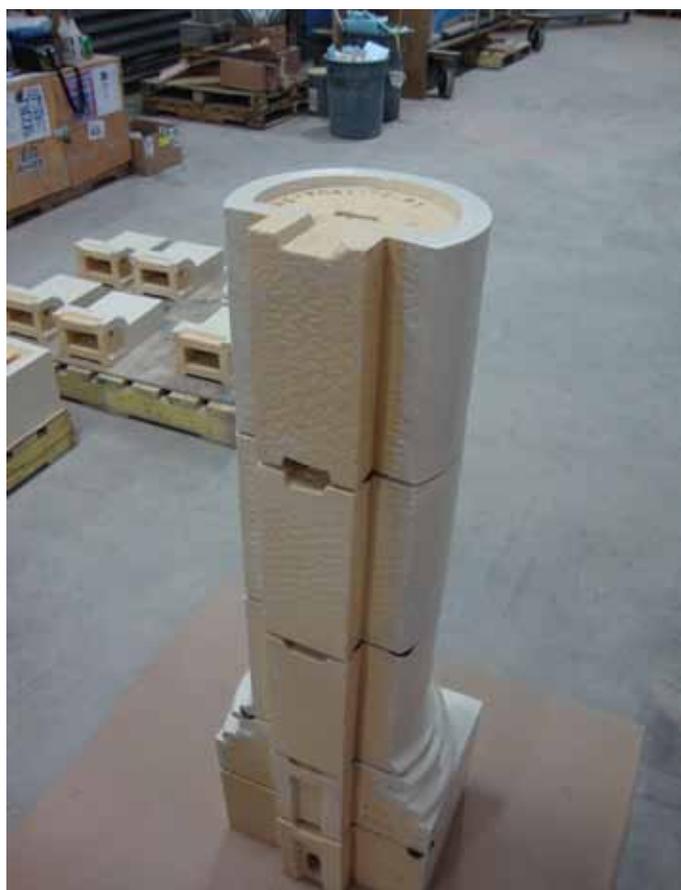
New terra cotta column assembled on the Boston Valley Terra Cotta shop floor before being shipped to Toronto.

When the fired terra cotta units have cooled, the entire assembly is fitted on the shop floor and inspected. The newly made Elgin units, each with a casting mark corresponding to the survey drawings, were reviewed and approved before being crated and shipped to the construction site.

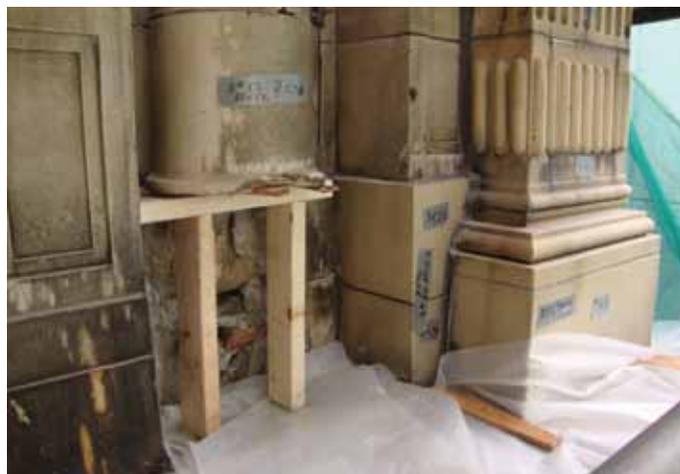
Terra cotta units temporarily shored following removal of fibreglass facsimiles.

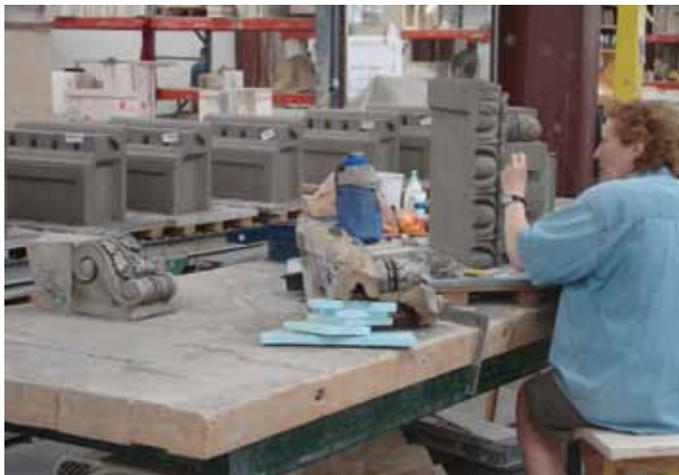
A skilled artisan is making adjustments to a clay replica at Boston Valley Terra Cotta.

With most pre-cast processes, the final appearance depends entirely on the contours of the mould. But terra cotta offers additional opportunity for refinement. When the clay has partially air-dried and set, it is considered to be “leather-hard.” Artisans are able to add or remove clay, sharpen, smooth and otherwise adjust profiles and add surface texture. This subtle refinement and quality of irregularity is the same as found in carved stone, where each stone bears the inflections of the individual mason who produced it. Terra cotta has the distinction of being both a cast and a sculpted material.

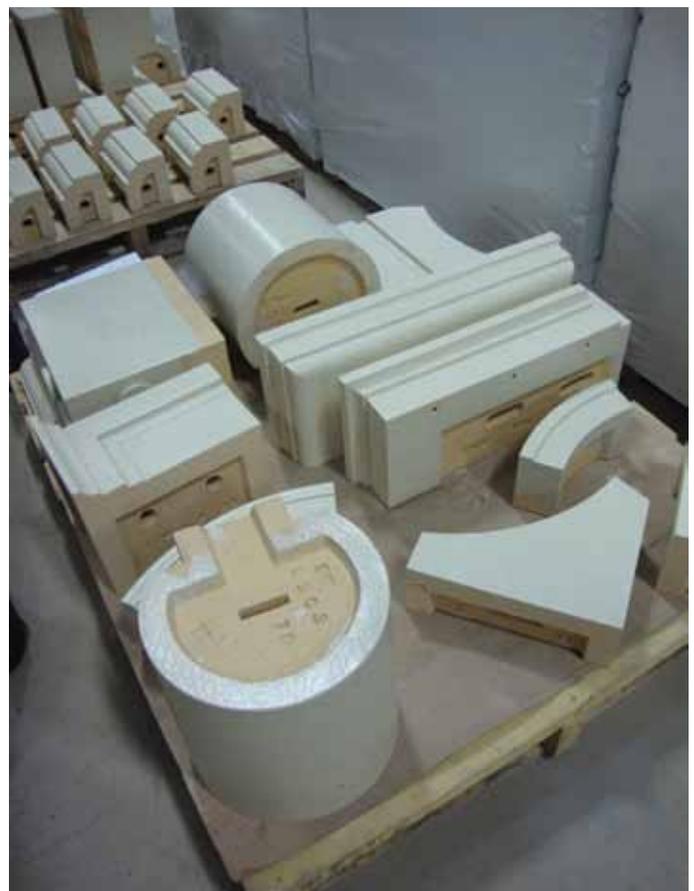
Replica glazed terra cotta units destined for the façade of the Elgin and Winter Garden Theatre.

Once the clay has further dried, ceramic coatings are applied to protect and colour the product. In the case of the Elgin pieces, over-coats were sprayed onto a base colour to achieve the translucence and mottled appearance of the original work. These ceramic coatings transform into a vitreous glaze when kiln-fired.

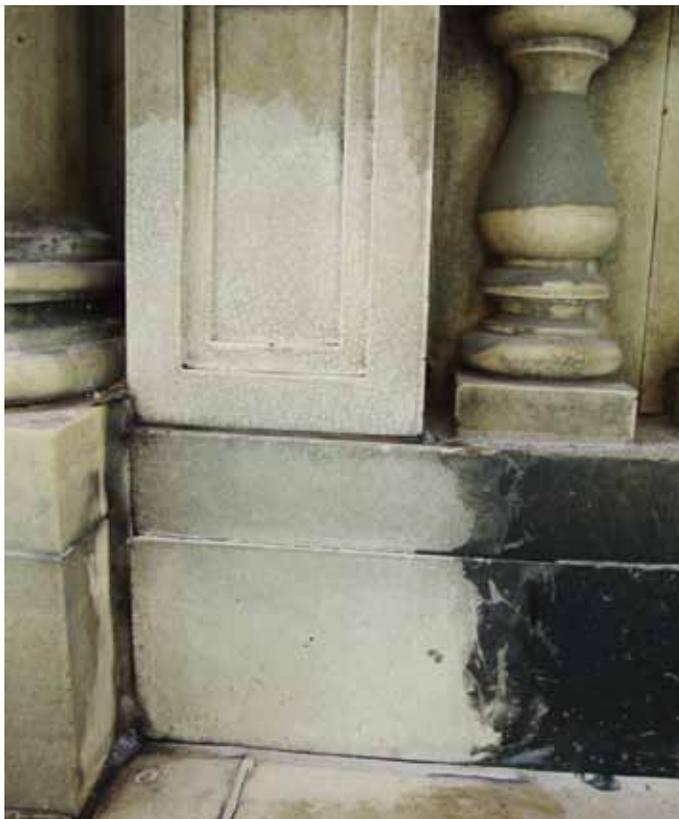
While most of the Elgin terra cotta was basically sound, small cracks, some spalling and abraded edges were present. These were addressed with Dutchman repairs and proprietary patch jobs. The surface of almost all the units exhibited crazing; a spidery pattern of micro-cracks caused by differential expansion of the glazing and fired clay substrate. An acceptable condition of aging, it does not affect weather performance and imparts a natural weathered patina appearance.

Test cleaning of terra cotta exhibiting surface crazing.

The cleaning process produced the most impressive effect of the restoration process. At the peak of its popularity, glazed terra cotta was promoted as self-cleaning—a strong selling point in the polluted cities of the early 20th century. At the Elgin, gentle scrubbing with a bristle brush and mild detergent easily removed dirt from the vitreous surface and substantially lightened its appearance.

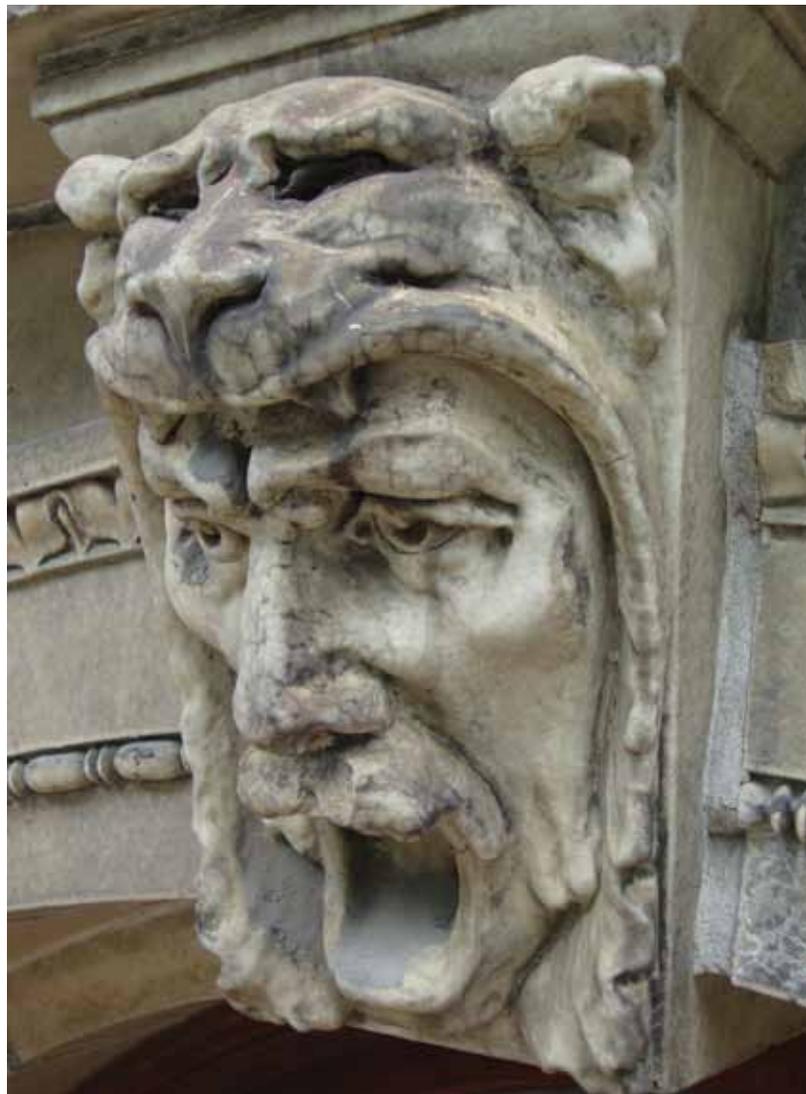
Terra cotta keystone depicting Hercules in the skin of the Nemean Lion.
