Nuts and Bolts

Keeping Wood Siding on Historic Buildings

by Andrew Powter

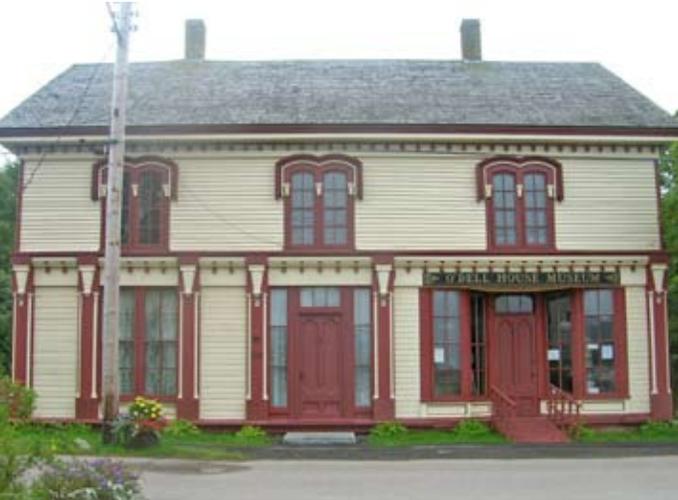
The plain siding is an important foil to the otherwise complex woodwork that makes up the façade of the O'Dell House in Annapolis Royal, N.S.

Le bardage simplifié compense la boiserie par ailleurs complexe qui compose la façade de la maison O'Dell, à Annapolis Royal (Nouvelle-Écosse).

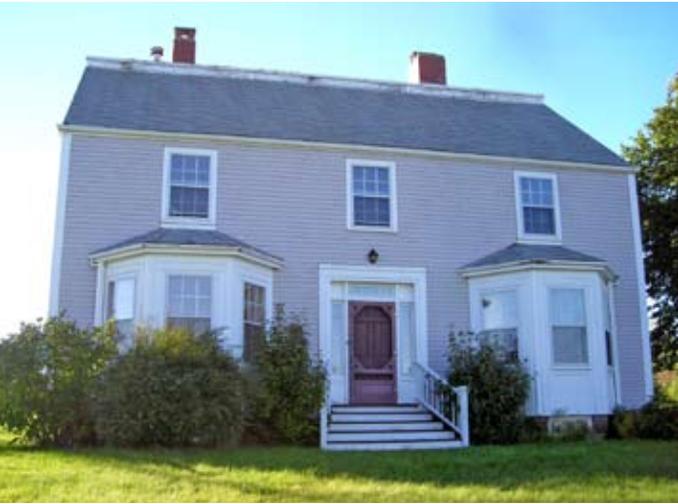
L'élégant revêtement en bardeaux de la ferme de Richmond Hill, propriété du Heritage Trust of Nova Scotia située près de Windsor.

The elegant, shingle-clad Richmond Hill farm, a Heritage Trust of Nova Scotia property near Windsor.

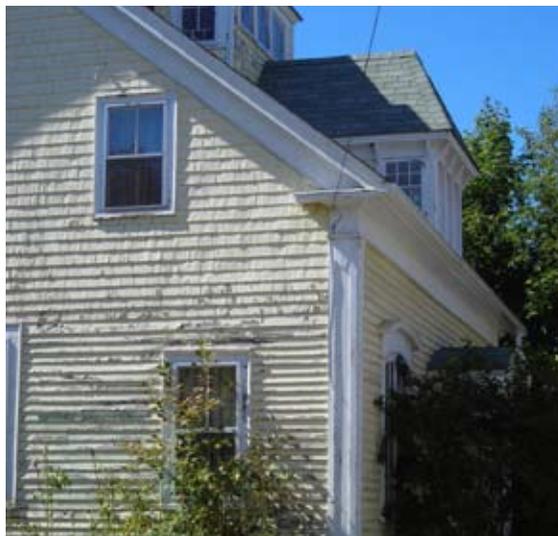
Des maisons en bois à Bridgetown (Nouvelle-Écosse) arborent un bardage à clin étroit et des planches cornières proéminentes constituant presque des pilastres. De nombreuses maisons, comme celle-ci, ont des bardeaux aux murs latéraux et arrière.

Wooden houses in Bridgetown, Nova Scotia feature narrow clapboard siding and prominent corner boards, almost pilasters. Many, like this house, have shingles for side and rear walls.

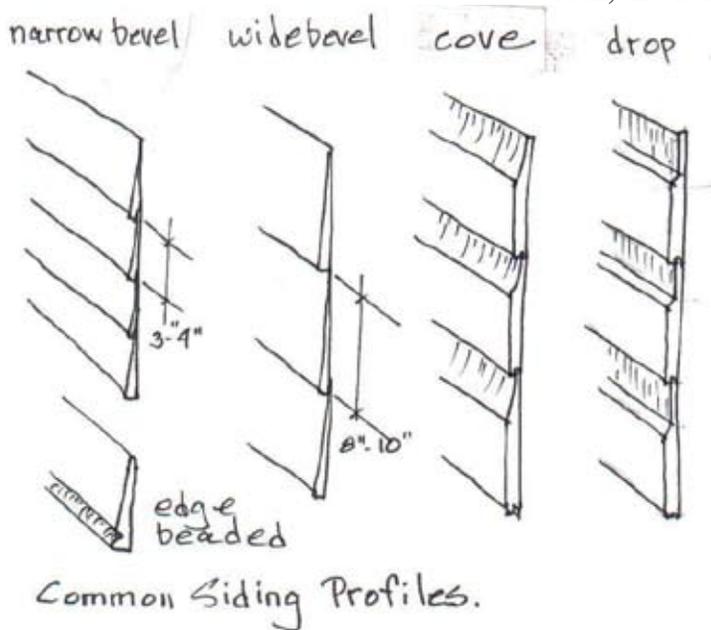
Drawing of wood siding profiles.

Profils de bardage en bois.

A wood siding “system” usually consists of a weather-shedding surface (the siding itself) that is attached to a surface (such as planks, battens or girts) with fasteners (usually nails). The siding is usually coated with a protective coating such as oil, stain, limewash or paint. Some form of wind protection (bark, kraft paper, Tyvek, etc.) is often installed behind the siding. Putty covers and protects fasteners. Wood siding is usually installed horizontally (such as bevelled, riven, short plank, long plank, edge profiled, cove, drop and shiplap), vertically (such as plain board, board-and-batten, tongue-and-groove) or as shingles.

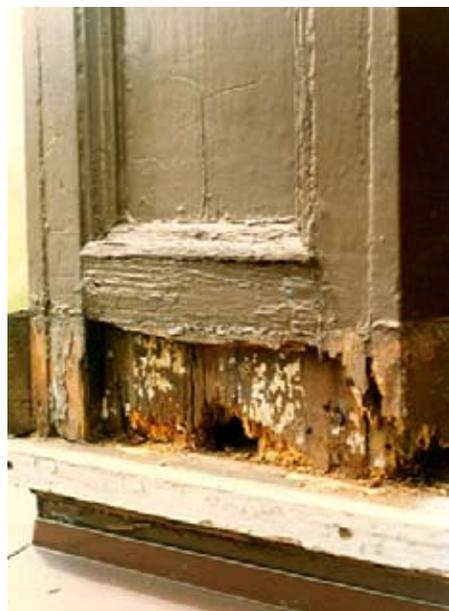
Un revêtement imperméable en métal, combiné à des joints défailants, a entretenu le processus de décomposition à l'abri des regards.

The combination of an impervious metal cladding and failed caulking joints has kept the ongoing decay process out of sight and mind.

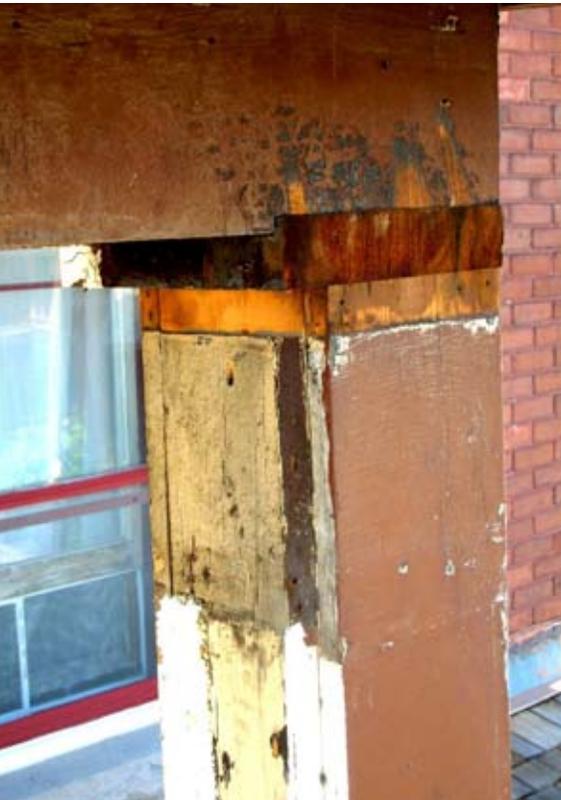
When aluminium cladding was installed on this porch some 20 years ago, several components of this column, including its taper, were removed to accommodate cladding.

Lorsqu'un revêtement en aluminium a été posé sur ce porche il y a 20 ans, divers composants de cette colonne, y compris son évasement, ont été supprimées.

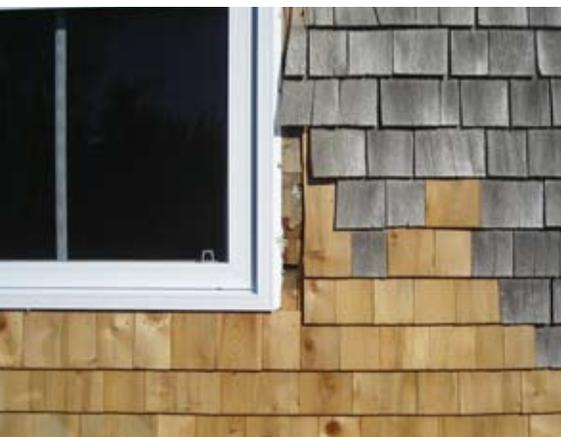
Comme il est fait de plus petites pièces, le revêtement en bardeaux est très facile à modifier et réparer. Dans cet exemple, un mur en bardeaux a été refait autour d'une nouvelle fenêtre, malheureusement en vinyle.

Being made of smaller units, shingle siding is quite easy to alter and repair. This example shows a shingle wall repaired around a new, and unfortunately vinyl, window.

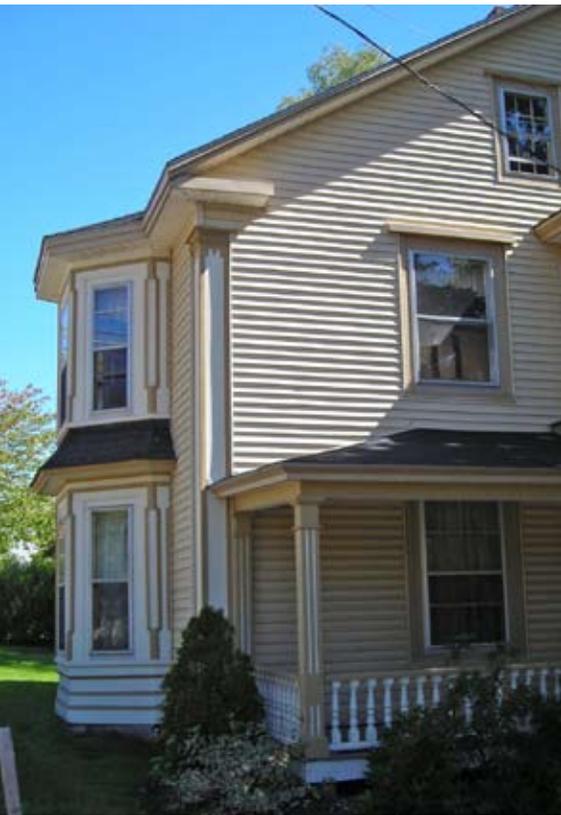
Vinyl siding has been applied to the wall surfaces of this building, leaving the corner pilasters and window trim exposed. The pilasters have become shallower and the windows are now recessed.

Un revêtement de vinyle a été posé sur les murs de ce bâtiment, laissant les pilastres des coins et les bords des fenêtres exposés. Les pilastres sont devenus moins profonds et les fenêtres sont maintenant renforcées.

The biggest concern is the dramatic effect these materials have on the details of a building. If sufficient care is not taken, the board width will change to non-regional dimensions or will reduce window and door trim projections and force the blurring of historic mouldings and removal of inconvenient projections.

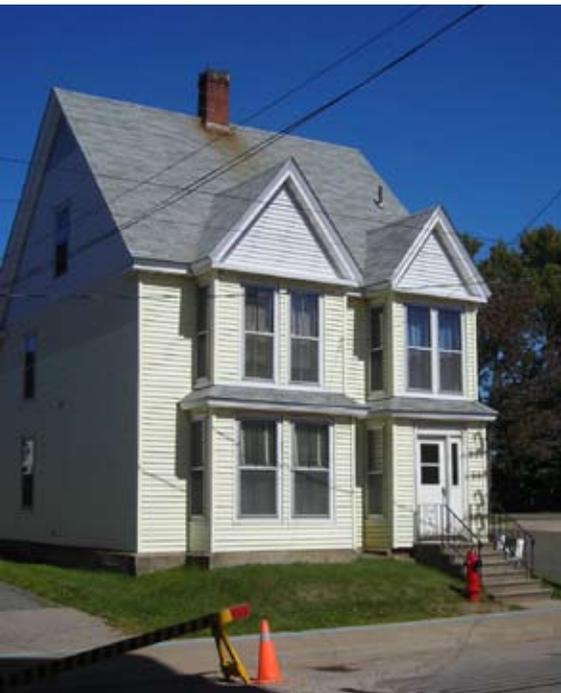
Ce bâtiment a perdu la plupart de ses détails de charpenterie lorsqu'il a été grossièrement recouvert d'aluminium il y a plusieurs années. Heureusement, l'aluminium s'est détérioré et s'affaisse. Plutôt que de le renouveler, un propriétaire éclairé et dévoué pourrait tenter de récupérer ce qui a été perdu.

This building lost most of its carpentry detail when it was crudely clad in aluminium. Fortunately the aluminium is deteriorating and sagging. Rather than re clad it, a sensitive and committed owner may try to recapture what was lost.
