Repairing Wood Siding on Historic Buildings— Runciman House: A Case Study

Text and photos by Andrew Powter

Over the past two years, the Heritage Canada Foundation has been carrying out repairs to the exterior of Runciman House, a 200-year-old historic property it owns in Annapolis Royal, Nova Scotia.

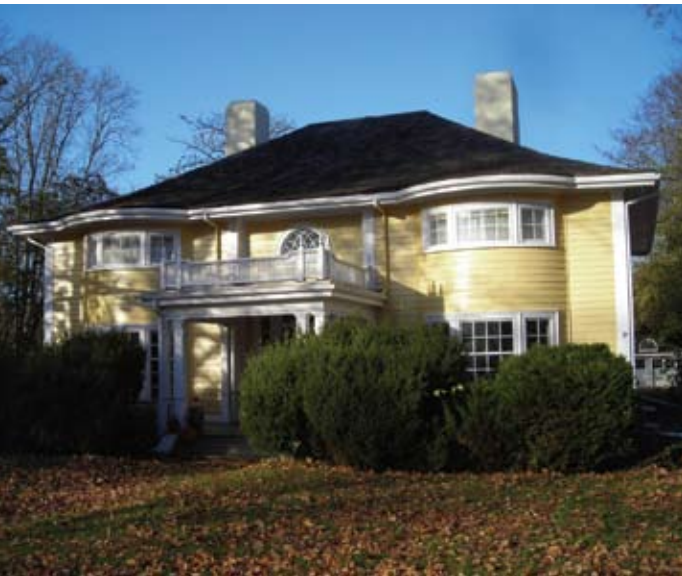
The historic Runciman House, Annapolis Royal, N.S. is an excellent example of the early 19th-century Regency cottage style.
