REPAIRING ARCHITECTURAL TERRA COTTA

The Decorative Clay

BY SUSAN D. TURNER

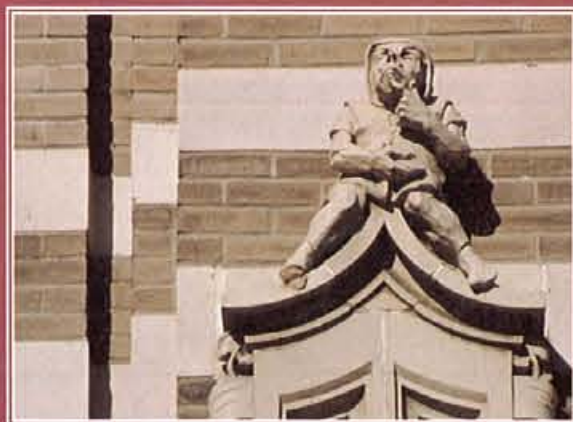
Terra cotta detailing as seen on the Saskatchewan Wheat Pool Building, Regina.

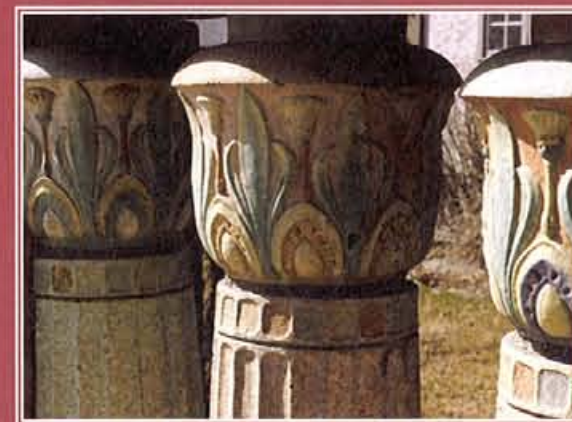
Les balustrades du pont de la rue Albert, à Regina (1930) sont faites de terracotta recouverte de polychrome avec motifs égyptiens.

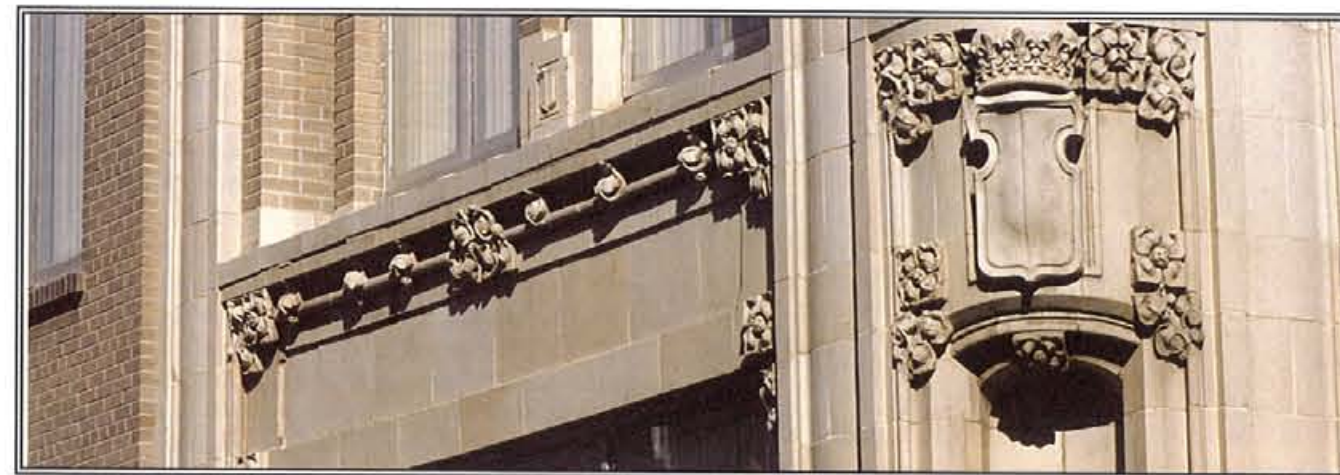
Détails de maçonnerie et de terracotta de l'immeuble du Saskatchewan Wheat Pool à Regina (1912).

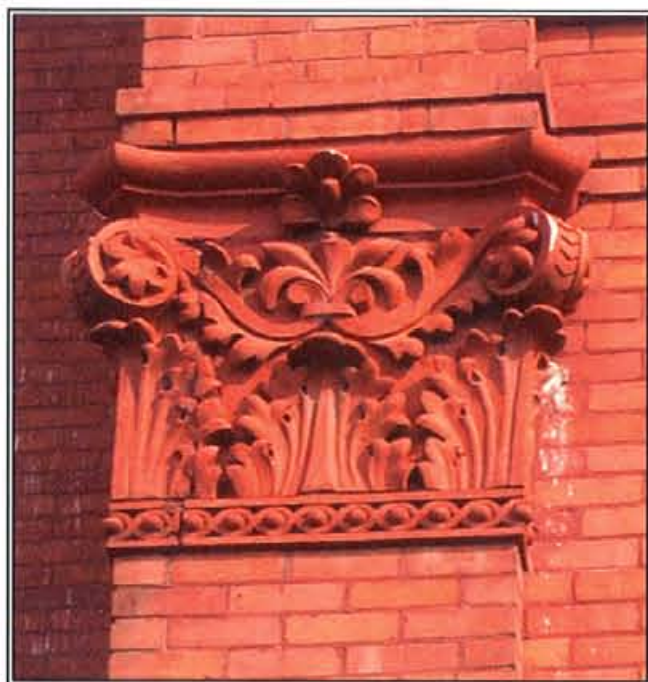
Beautifully detailed red unglazed terra cotta Corinthian capitals with acanthus leaf details on the entrance tower of Ottawa's First Avenue Public School (1898).
