MMFA's restoration of the former Erskine and American Church with the stunning new Claire and Marc Bourgie Pavilion addition.

# The Old With the Now

Montreal Museum of Fine Arts converts heritage church  
as part of new pavilion for Quebec and Canadian art.

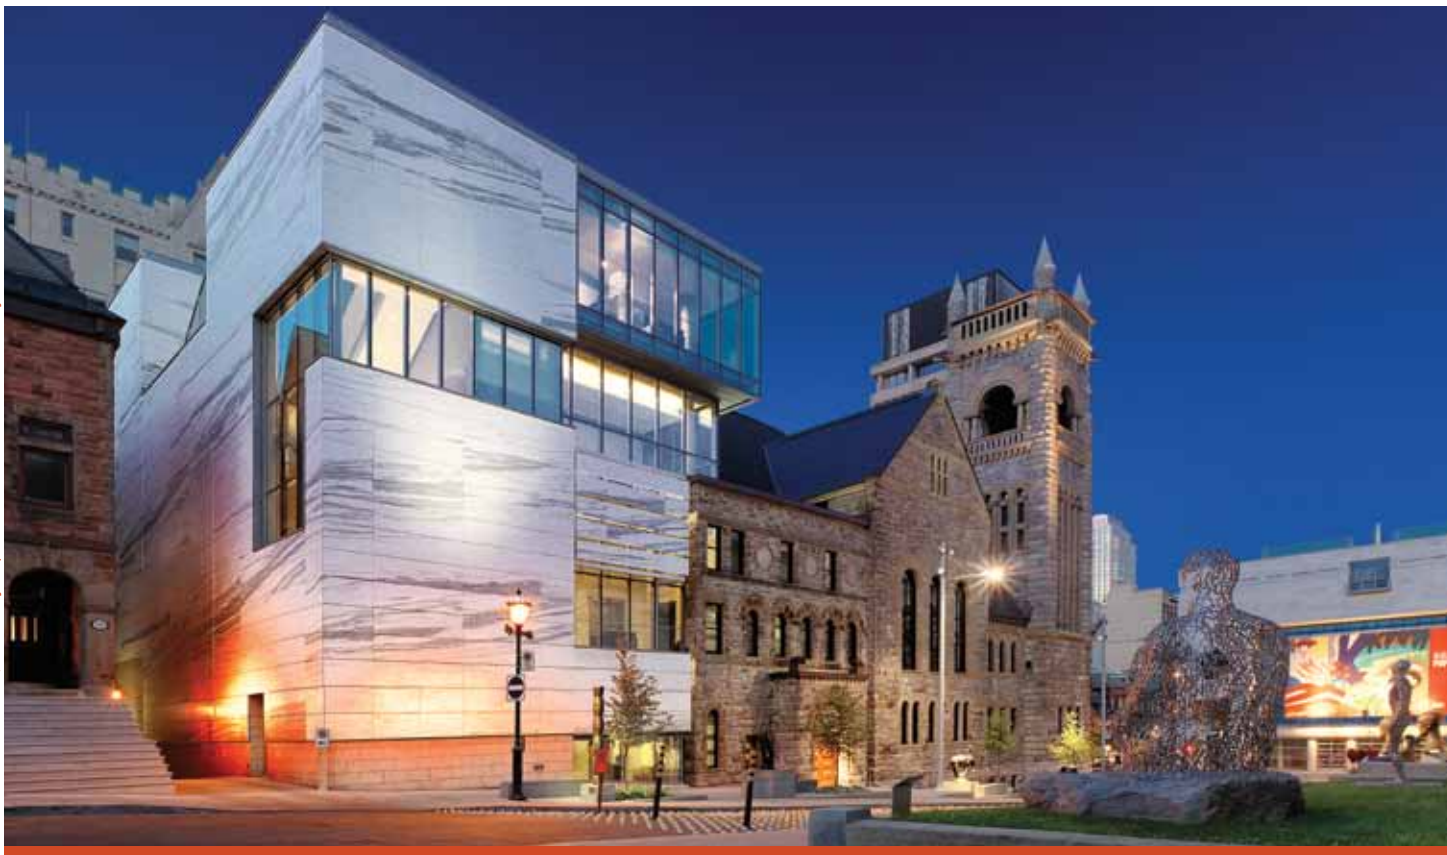
*La restauration de l'ancienne église Erskine and American par le MBAM, avec l'ajout d'un saisissant pavillon Claire et Marc Bourgie.*

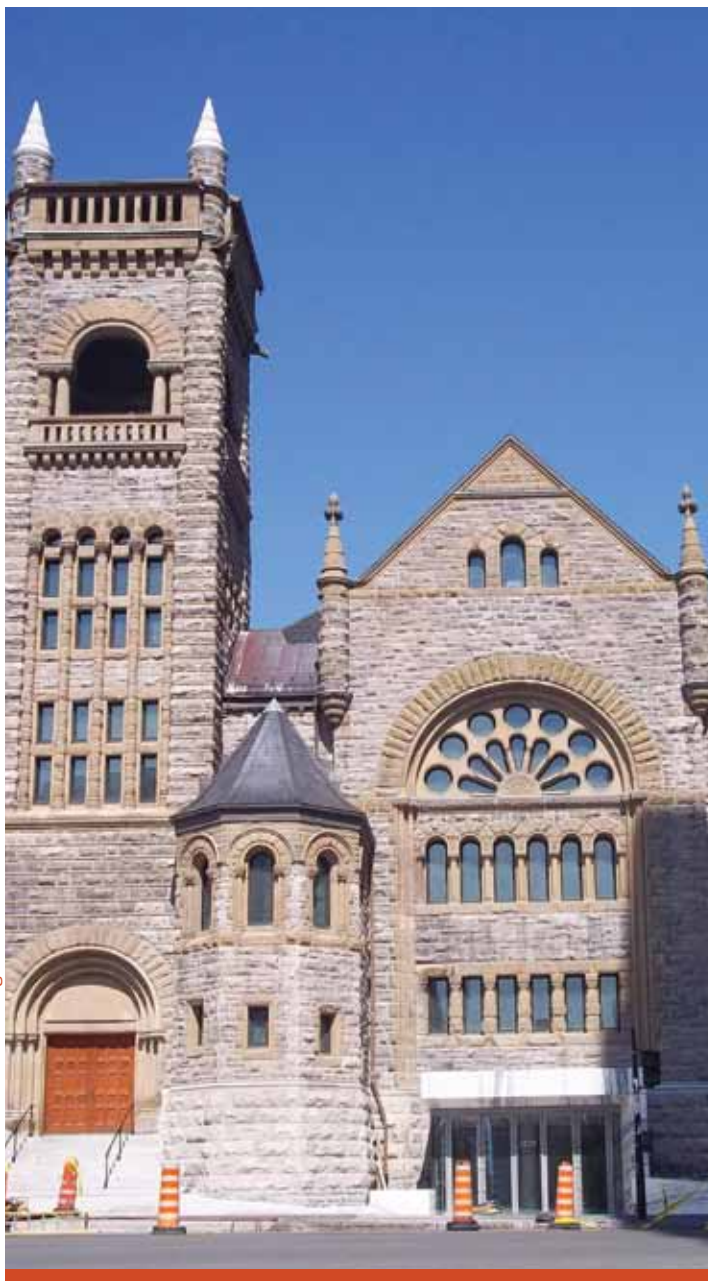
The front elevation of the church following extensive masonry repairs and cleaning of the rough-hewn grey limestone and carved Miramichi sandstone.

L'élévation avant de l'église à la suite de vastes réparations à la maçonnerie et le nettoyage des pierres de calcaire grises grossièrement équarrées et des pierres de grès de Miramichi taillées.

In order to preserve the alluring patina of the stonework, cleaning was limited to less than 75% of its surface. Of the deteriorated sandstone, 90% had to be replaced, especially around the central arch. Instead of dismantling the masonry, the Dutchman technique was used to chisel out six to eight inches of existing surface stone, then new Miramichi sandstone was anchored into place with stainless steel rods. Full compatibility between old and new was established, and the process used for the sandstone bands on the bell tower.

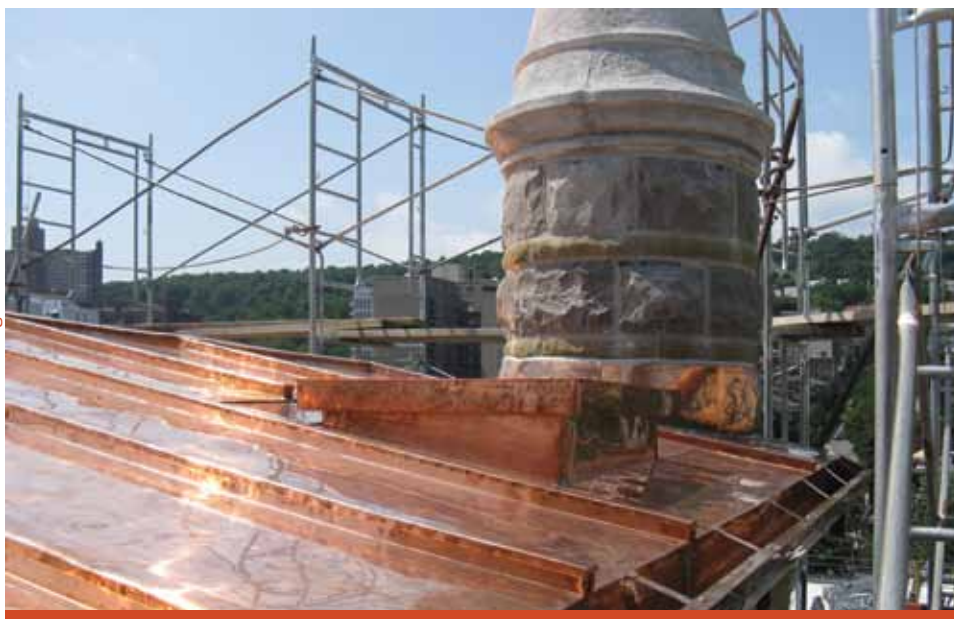
A new copper roof was installed on the bell tower. To ensure better control of water runoff and reduce erosion, new flashings were mounted.

*Un nouveau toit de cuivre a été posé sur le clocher. Pour mieux contrôler l'écoulement de l'eau et réduire l'érosion, de nouveaux solins ont été prévus.*

Conservation began with the building envelope, including the masonry, exterior stairway, new copper roofing on the bell tower, and extensive window restoration and re-creation work at a cost of \$3.5 million (10% of the project's budget). According to DFS Inc. project architect

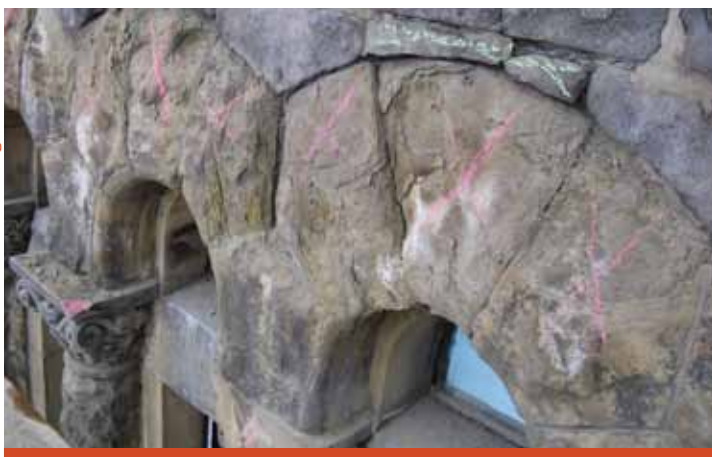
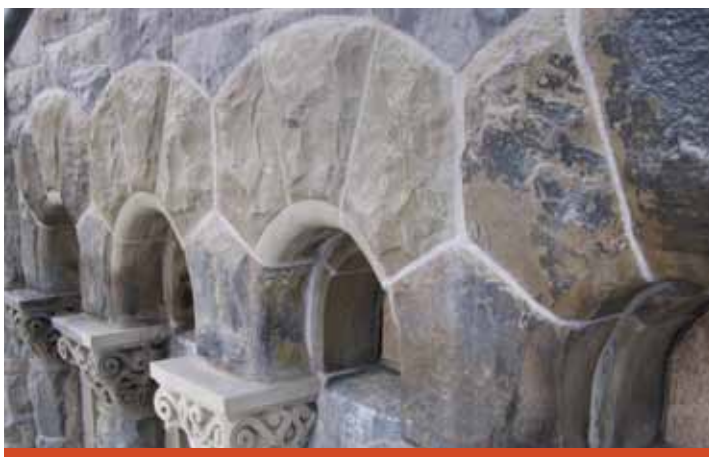
Stonework in the bell tower was marked for replacement (left). The impressive results (right) included careful cleaning and repointing.

*Les pierres du clocher à remplacer ont été marquées (à gauche). Après un soigneux nettoyage et un rejointement, les résultats sont impressionnants (à droite).*

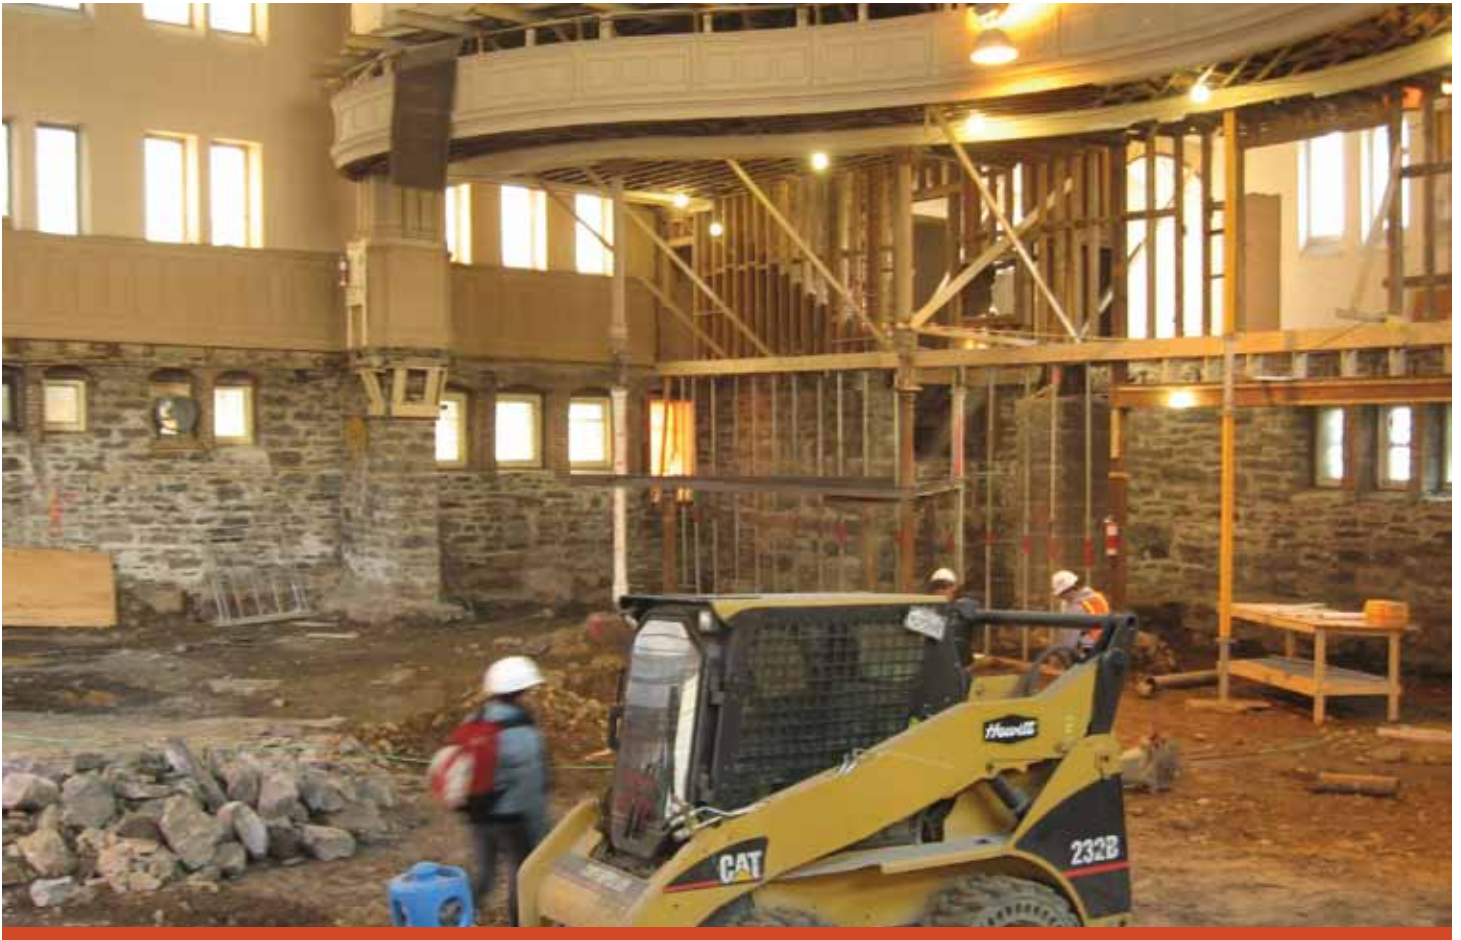
Restoration work is carried out as part of the nave's conversion into the Bourgie Concert Hall for cultural and educational events. The project has re-established the church's function as a public space.

Travaux de restauration dans le cadre de la transformation de la nef en salle de concert Bourgie destinée à des événements culturels et éducatifs, qui a rétabli la fonction de l'église comme espace public.

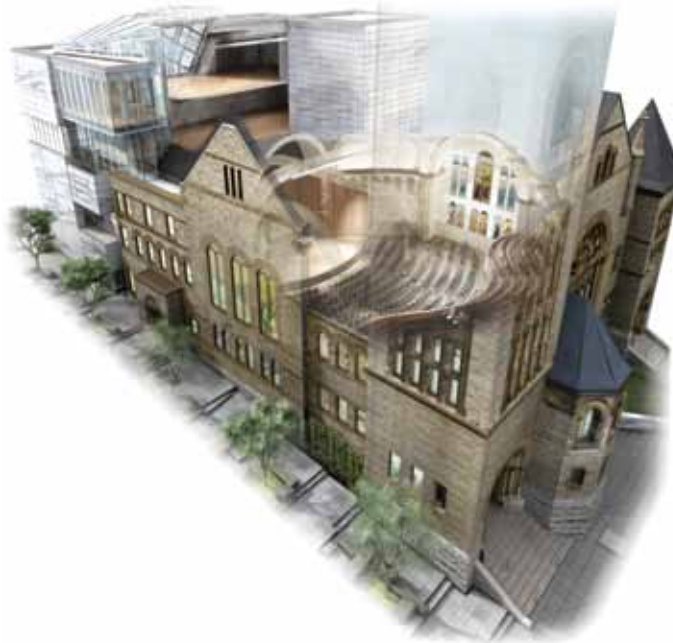
A computer-generated model reveals the church's interior space and its relationship to the new modern five-storey addition.

Un modèle créé par ordinateur révèle l'espace intérieur transformé et le lien entre l'église et la nouvelle annexe moderne de cinq étages.

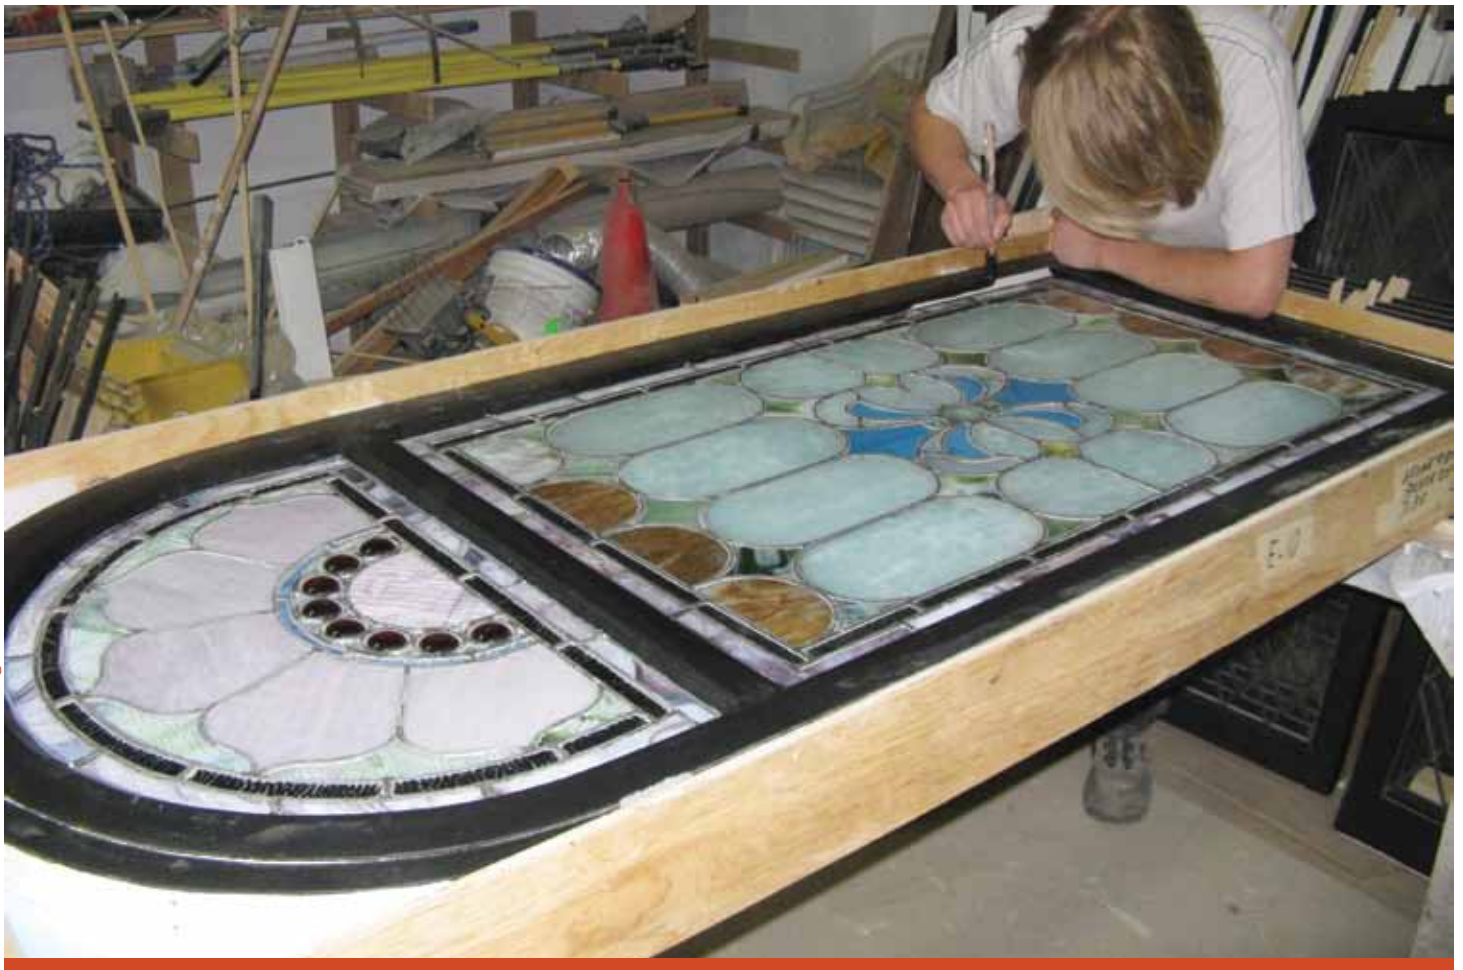
Françoise Saliou meticulously restores one of the church's 20 Tiffany stained glass windows—a project that took 6 months to complete.

Françoise Saliou travaille à la restauration d'une des 20 fenêtres en vitraux Tiffany. Il a fallu six mois pour mener le projet à bien.

The acoustic requirements of the concert hall called for the elimination of city noise—a challenge that had to be addressed by those tasked with restoring these spectacular windows and resetting them into their original locations. The Tiffany window project cost more than half a million dollars and took six months to complete under the supervision of Richard Gagnier, head of the museum's conservation department. The cleaning and repair work was undertaken by artisans Françoise Saliou and Thomas Belot using a traditional lead came technique. The museum describes the project as “the most ambitious in the history of the institution.”

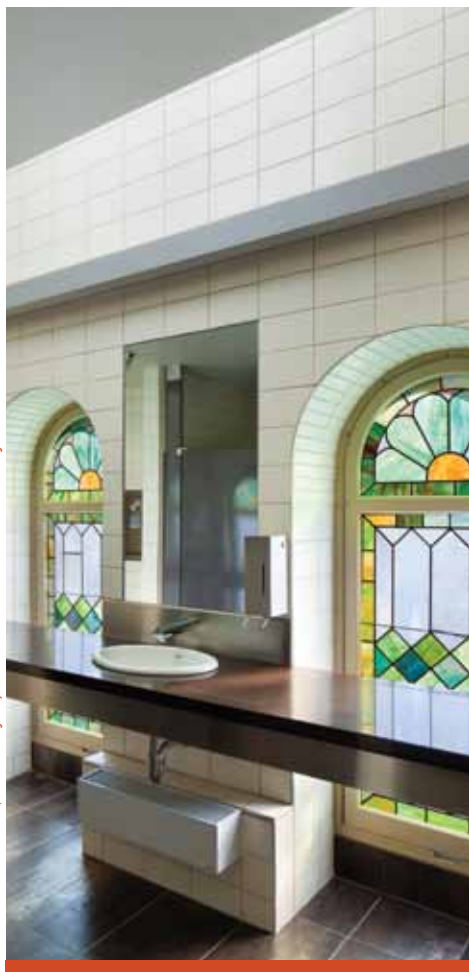
The integration of stained glass windows into new construction makes for a memorable visit to the washroom!

*L'intégration des vitraux à des locaux nouvellement construits font d'une visite aux lieux d'aisance une expérience mémorable!*
