The Jubilee—Halifax’s Phoenix Fountain

Une cure de jeunesse pour la fontaine du Jubilé à Halifax

by/par H.M. Scott Smith

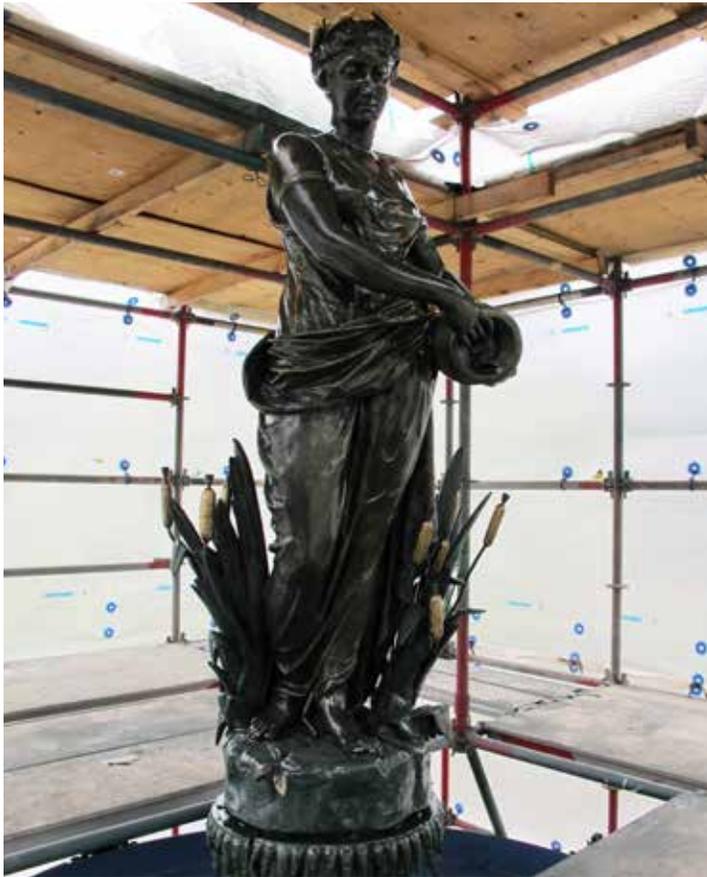
Atop the fountain, the Roman nymph Egeria and her bulrushes were cleaned and restored.

Au sommet de la fontaine, la nymphe romaine Égérie et ses roseaux ont été nettoyés et restaurés.

The once elegant fountain was now best described as the largest unattended bird bath in the Maritimes! A cast iron and zinc assembly from the Fiske Foundry in New York, the Jubilee was bent and broken, with some of its components patched or re-welded. The inner plumbing had completely rusted and seized up, requiring a total replacement, and all joints had to be re-caulked. The upper and lower bowls were burdened with layers of mud, rust, standing water, and bird droppings. Hundreds of coins, once tossed with hope, lay buried in the muck. Some of the decorative leaves, medallions and lion heads were broken, and the Roman nymph Egeria seemed to be looking down in dismay through the bent bulrushes around her to the four lacklustre cherubs below.

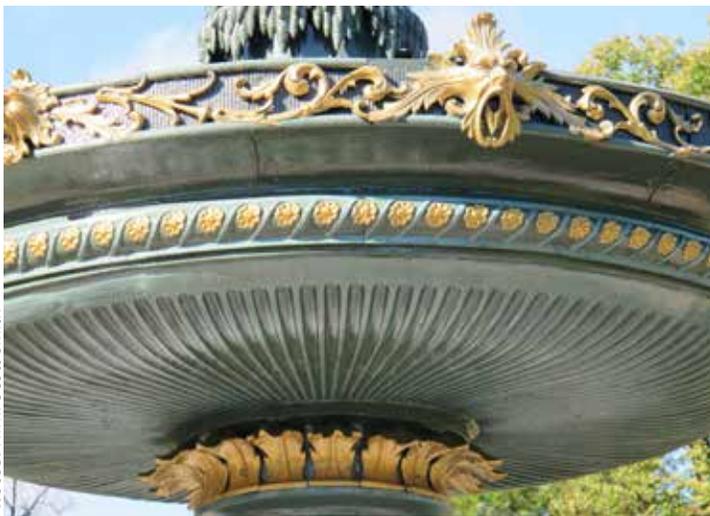
Once repaired, the cast lion heads and leaves that surround the upper bowl were painted gold.

Une fois réparées, les têtes de lion et les feuilles entourant le bassin supérieur ont été peintes en or.

Les têtes de lion et les feuilles ont été réparées, peintes en or et remises en place sur la fontaine. Ces décorations reluisantes se sont avérées trop tentantes : une nuit, deux semaines avant le dévoilement, des jeunes voleurs ont escaladé l'enceinte de fer forgé et emporté cinq ou six pièces. Vu l'imminence de la cérémonie, un urgent appel a été lancé dans les médias pour les recouvrer. Le lendemain matin, on les a trouvées sur place : elles avaient été lancées au-dessus de l'enceinte, dans une boîte de carton portant l'inscription : « Excusez-nous »!

The cast lion heads and leaves were repaired, painted in gold, and reinstalled on the fountain. The allure of these shiny decorative pieces proved too much for some young thieves, who vaulted over the wrought iron fences late one night about two weeks prior to the unveiling and made off with five or six pieces. With the planned ceremony only two weeks away, a frantic media appeal called for their return. The next morning the pieces were found dumped over the fence in a cardboard box, with the inscription "We're very sorry"!

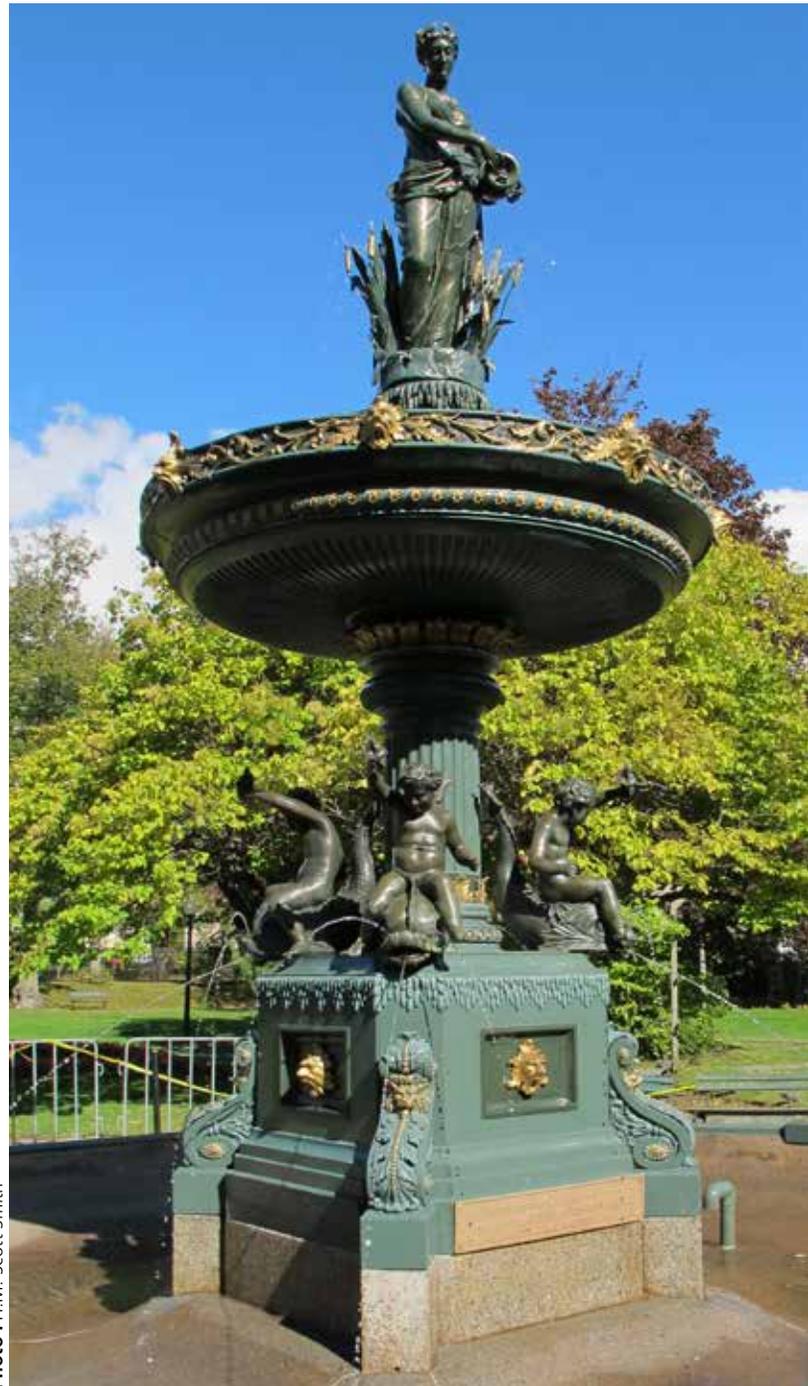
Now fully restored, the Victorian Jubilee Fountain and the delicate sound of its trickling water can once again be enjoyed by visitors to the historic Halifax Public Gardens.

Aujourd'hui complètement restaurée, la fontaine du Jubilé de la reine Victoria agrément de nouveau les historiques Jardins publics de Halifax. Le son du ruissellement de son eau signale délicatement sa présence aux visiteurs.

Enfin, deux couches de peinture époxy Amercoat ont été appliquées au centre de la fontaine, aux cuves et au soutènement, dans les couleurs vert et or. Cette peinture durable, couramment utilisée en milieu marin, semblait tout indiquée pour le climat de Halifax. Elle a été appliquée avec tous les soins voulus par la conservatrice Kellie McIvor et Tracey Jessen, une employée des Jardins. Une fois l'aménagement paysager terminé autour de la base, la fontaine du Jubilé rénovée pouvait être dévoilée. Le même jour en soirée, un

Finally, two coats of an epoxy-based paint by Amercoat were applied to the fountain core, bowls and retaining wall, following the green and gold four-colour scheme. Commonly used in marine applications, these durable coatings seemed an appropriate choice for Halifax's climate. The detailed painting was deftly executed by conservator McIvor and Gardens staff member Tracey Jessen. With landscaping around the base complete, the new Jubilee Fountain was ready to be unveiled. Later that same evening, a group of artists participating in Nocturne projected a continuing loop of multicoloured combinations against the fountain accompanied by Handel's *Water Music*. The mid-October night was crisp, spirits were high and there was magic in the air.
